Basilique-Cathédrale Sainte-Cécile

Campagne de financement “Une pierre à la FOI”

EXPERTISE DES CLOCHERS BASILIQUE-CATHÉDRALE STE-CÉCILE

ANNEXE A. PHOTOGRAPHIES

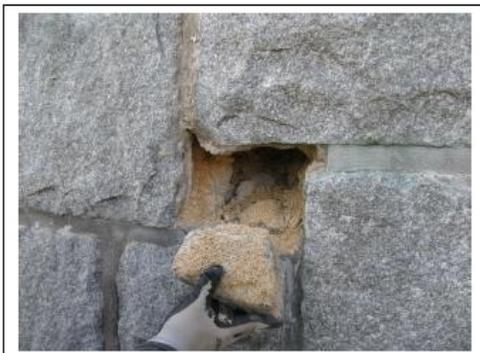
P.7 Clocher est, face nord

Une pierre a été enlevée ; le mortier entre celle-ci et l'arrière-mur de béton est complètement désagrégé et transformé en sable.

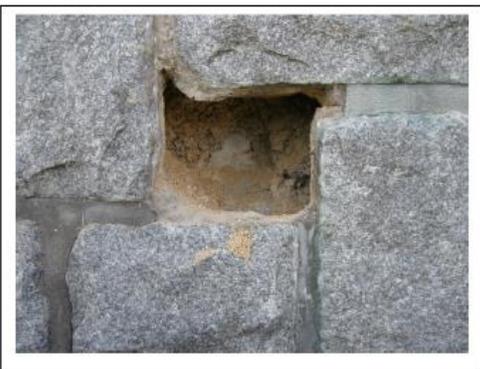
P.8 Clocher est, face nord

Le mortier de rejointoiement a été appliqué sur un mortier mou et désagrégé.

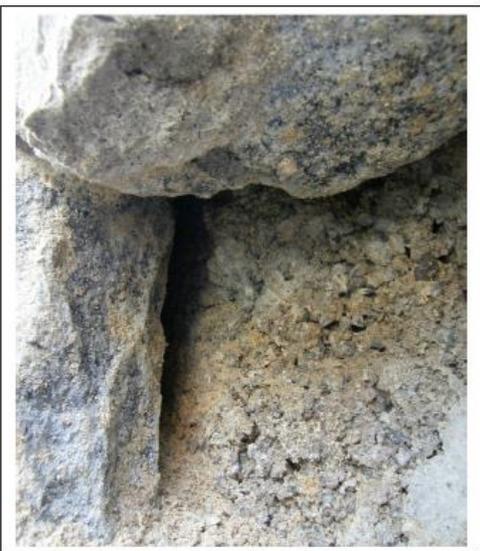
P.9 Clocher est, face nord

L'espace entre les pierres et l'arrière-mur est vide ; il n'y a pas d'ancrages.

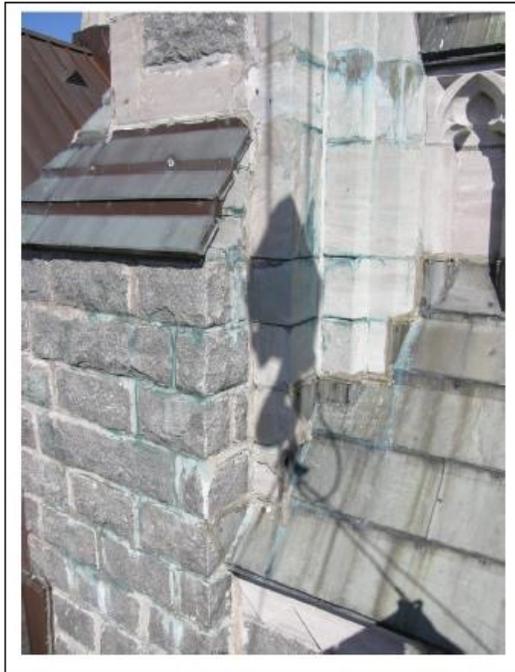
P.10 Clocher est, face sud

État des pierres calcaires : fissurées, réparées de différentes façons, joints évidés et fissurés.

État des pierres de granit : joints de mortier mal réparés ; traces d'exfiltrations.

Solinages de cuivre inadéquats, favorisant le ruissellement de l'eau sur la pierre et source d'infiltrations potentielles.

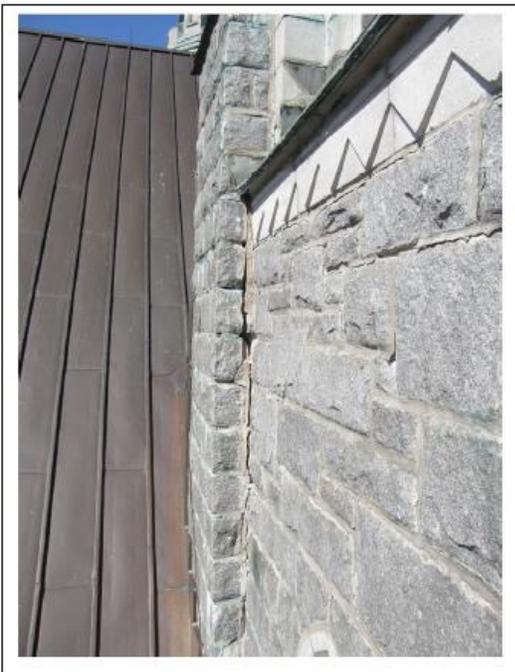
P.11 Clocher est, face sud

Fissures majeures dans les joints ; risque d'effondrement partiel.

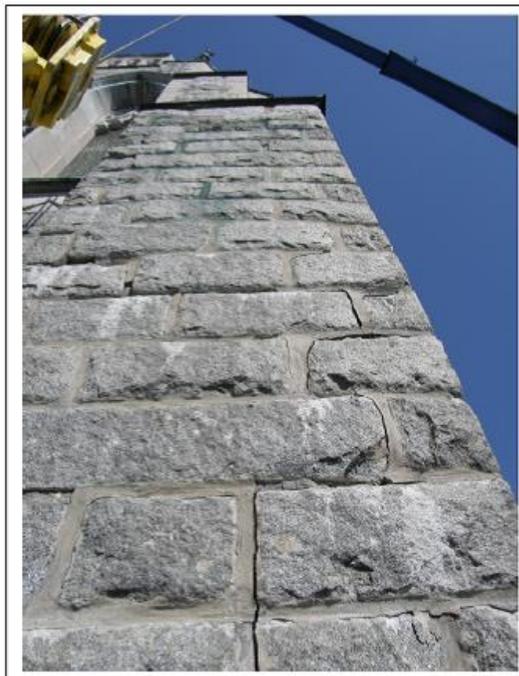
P.12 Clocher est – face sud

Fissure majeure représentant un risque d'effondrement – coin sud-est.

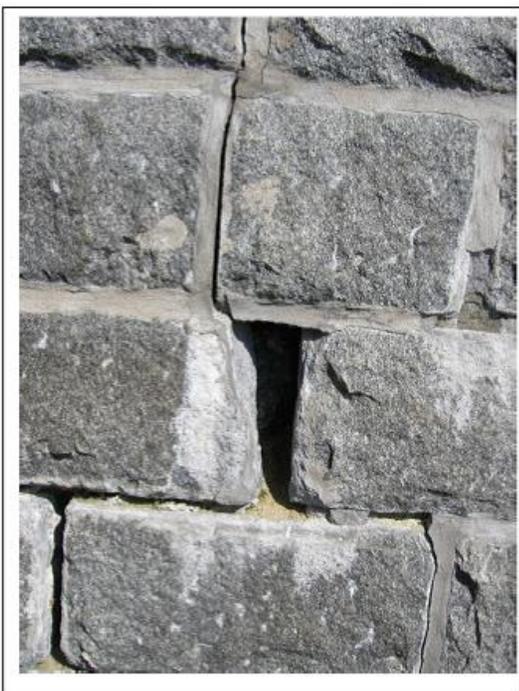
P.13 Clocher est – face sud

Fissure majeure représentant un risque d'effondrement – coin sud-est.
